NOTE DE SECURITE

n°: 01 - 2026

QUADRO

Description du problème :

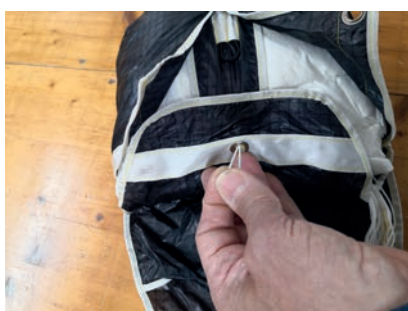
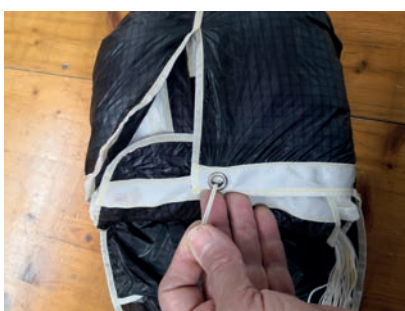
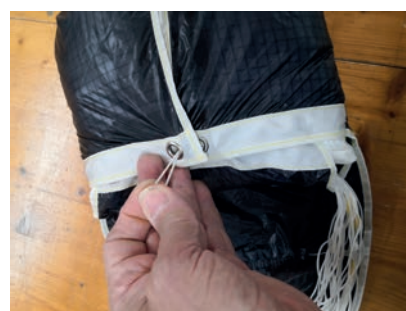
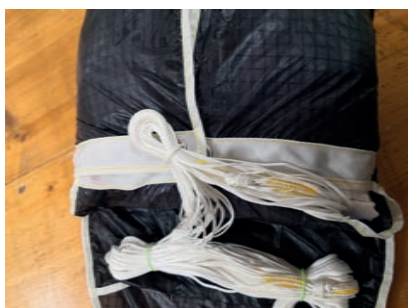
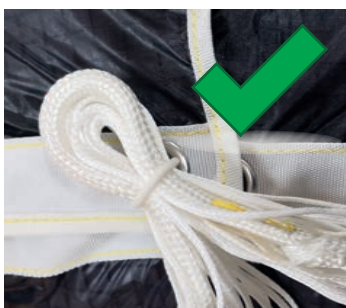
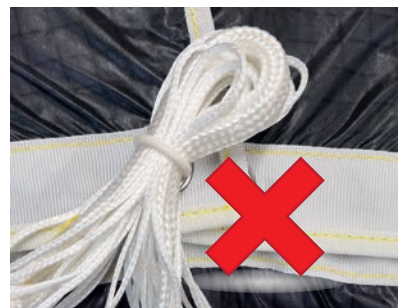
Pour fermer le conteneur, vous devez d'abord faire passer le cordon élastiqué en caoutchouc dans la boucle située sur le rabat avant, puis dans les deux rabats latéraux. Fixez le cordon en y faisant passer une boucle formée par toutes les suspentes.

ATTENTION : la boucle doit être orientée vers le bord extérieur du conteneur et non vers le bord du rabat.

- Les pilotes dont le parachute de secours Quadro a été plié conformément aux instructions précédentes du manuel doivent vérifier leur équipement.
- Si nécessaire, le parachute de secours doit être replié conformément aux nouvelles instructions téléchargeables à partir de ce lien : <download/manuals/it/Quadro-light-100-120-140-220-EN.pdf>
- Il est obligatoire de suivre les instructions de pliage mises à jour.
